報告書作成日	2024/06/17
受付番号	C8X240176
受付日時	2024/06/17 12: 22
作業日	2024/06/17(月)
作業日区分	平日作業
責任者

システム名	Trinias B8 MX package
装置名	
設置室名	第2心臓カテーテル室
S / N	
保証期間	<input type="checkbox"/> 内 <input checked="" type="checkbox"/> 外 保守契約 <input checked="" type="checkbox"/> 有 <input type="checkbox"/> 無 <input type="checkbox"/> 有償 <input checked="" type="checkbox"/> 無償

作業名 X線撮影装置 保守点検	結果 完了
-----------------	-------

作業確認報告書(サービス品質確認完了のお知らせ)

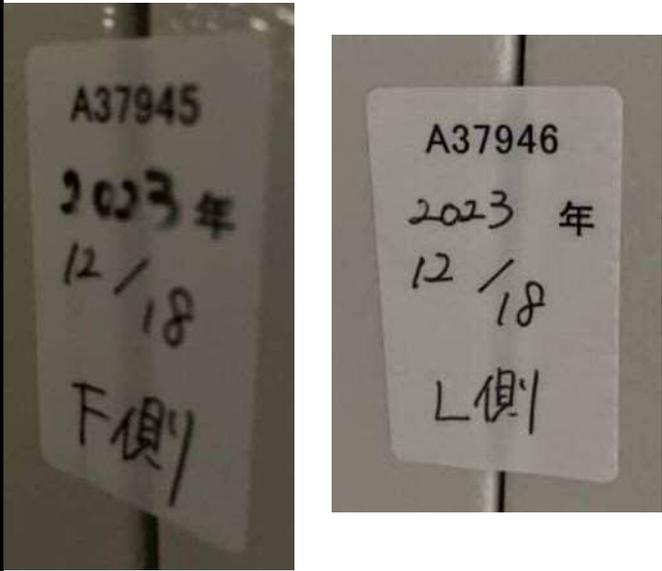
作業前セキュリティシール拡大	作業後セキュリティシール拡大

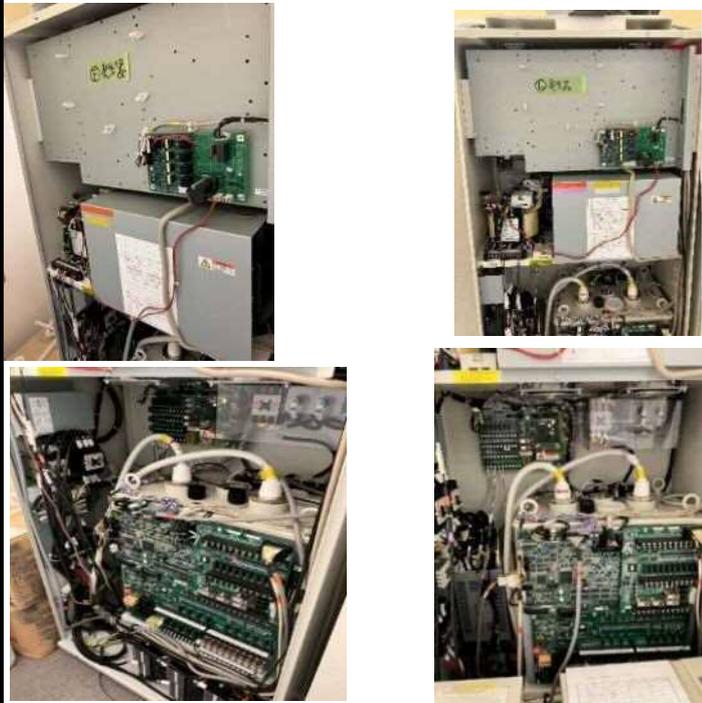
作業後対象キャビネット内部	交換した部品

保守点検作業 実施
X線出力校正(透視・撮影) 画質確認 キャビネット内 フィルタークリーニング 冷却水補充 各、画像処理PC デフラグ実施・各、エラーログ確認・・・良好 KS-70 駆動部注油 アンカー増し締め アーム駆動部 注油・プレーキ部クリーニング ラージモニター設定ファイルバックアップ作成 L側 カバー安全センサー手直し。 ケーブル手直し。
検証(有効性及び安全性) <input checked="" type="checkbox"/> 上記の通り確認した <input type="checkbox"/> 検証不要作業
備考 撮影・動作テスト・・・良好
